Etanchéité de bassin

Le bassin d'agrément du golf des Dunes d'Hardelot se refait une beauté

Depuis une dizaine d'années, le parcours du golf des Dunes d'Hardelot fait l'objet de rénovations successives. Cet hiver, c'était au tour de son bassin d'agrément de faire l'objet d'une restructuration complète, du terrassement à la mise en valeur de son environnement. Pour en assurer l'étanchéité, la membrane Hydronap C de Siplast a été retenue et une solution technique pointue a été mise en œuvre par l'entreprise d'étanchéité.

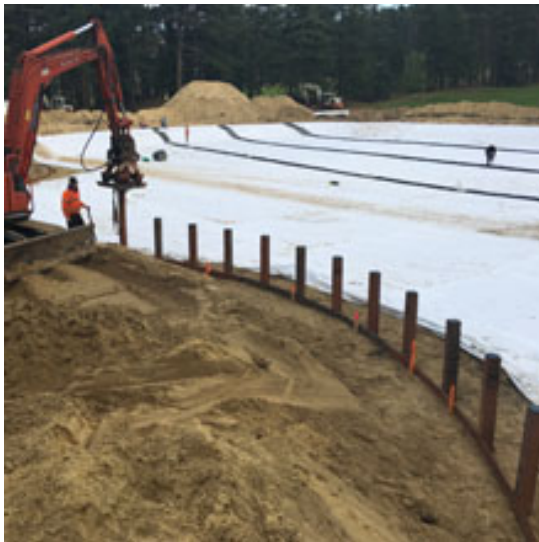
C'est l'entreprise d'étanchéité, Aquageo, qui a trouvé la solution technique. « Pour le bassin lui-même, il nous fallait un **produit à la fois souple et résistant, donc une membrane en polypropylène avec deux géotextiles de protection** : nous avons retenu **Hydronap C en 1 mm et Geofelt TP en 300 et 500 g/m²**, » détaille Vincent Vicaire, Directeur commercial d'Aquageo.

« Quant au problème de pression de la nappe phréatique, nous l'avons résolu en intégrant des **soupapes de protection de fond de bassin**. Ce dispositif – **Flo-Plug 2** – permet aux soupapes de s'ouvrir, lorsque la nappe remonte, laissant l'eau à fleur de bassin remonter dans celui-ci. En période sèche, lorsque la nappe redescend, les clapets sont hermétiquement fermés et permettent **une étanchéité optimale**. »

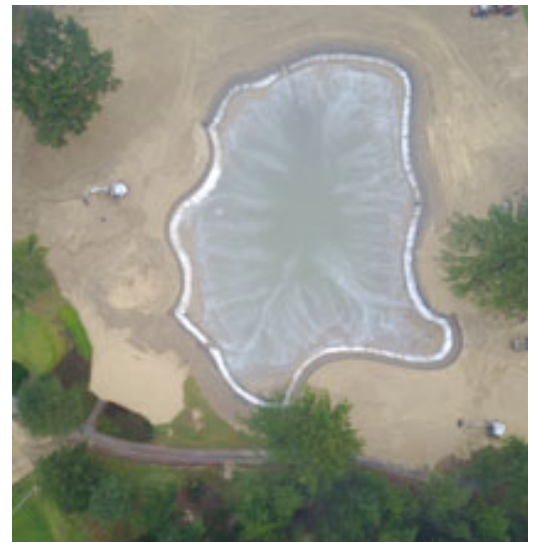
Pour la réalisation de l'étanchéité, Aquageo a procédé à **l'installation d'un géoespaceur Geoflow 44-1F** - qui sert à éviter les contre-pressions sous la géomembrane, en **assurant le drainage des gaz ou des liquides** -, puis d'un géotextile, de la membrane d'étanchéité elle-même avant de disposer un nouveau géotextile pour **assurer la protection mécanique** de la feuille d'étanchéité.

« La principale difficulté a résidé dans l'intégration du dispositif de protection de fond de bassin, nous obligeant à autant de raccords à la membrane grâce à un système bride-contre bride et joint en caoutchouc, **soit une vingtaine de points de raccordement au total** » commente Vincent Vicaire.
